# 건설장비 안전점검보고서

현 장 명 : 서해선 105역사외 1개역사 신축 기타공사

점 검 일 : 2022.01.20

건 설 사 : HJ중공업

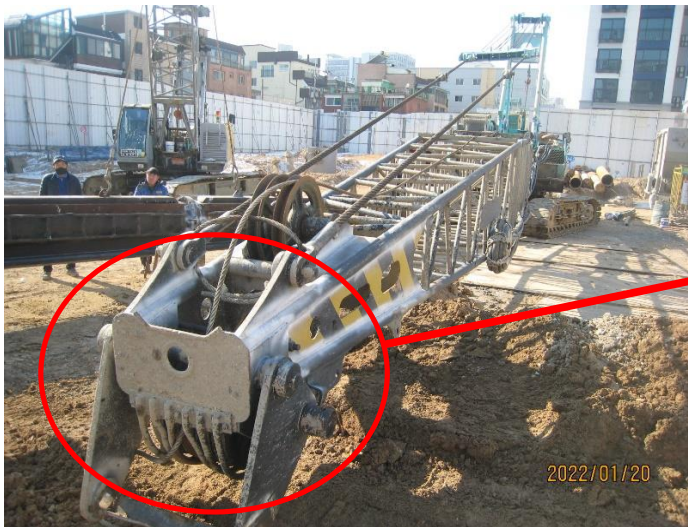
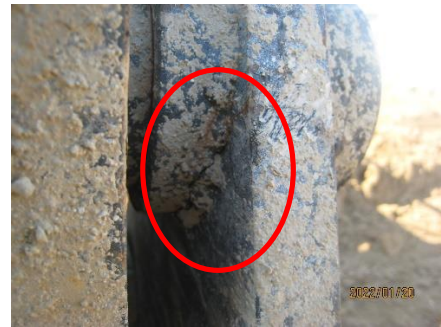
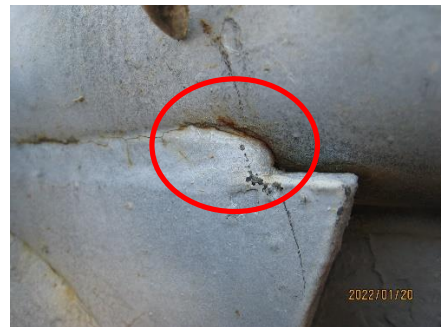
건설장비 종류	현수식항타기	차량번호	서울 07가 6217	협력업체	서상건설
점검항목	차체	결함등급	B	검사일	2022.01.20

부적합 내용	봄 구조부 균열
검사자 의견	보수용접 처리

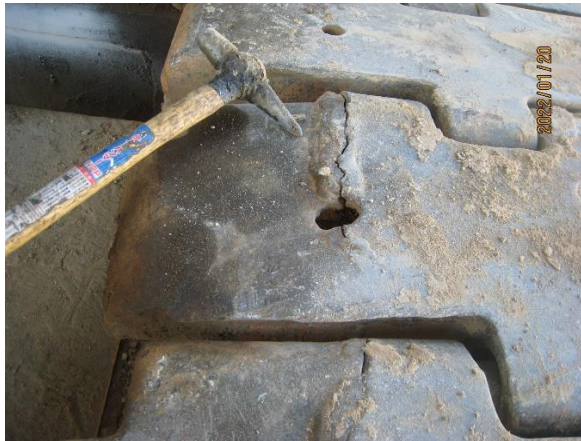
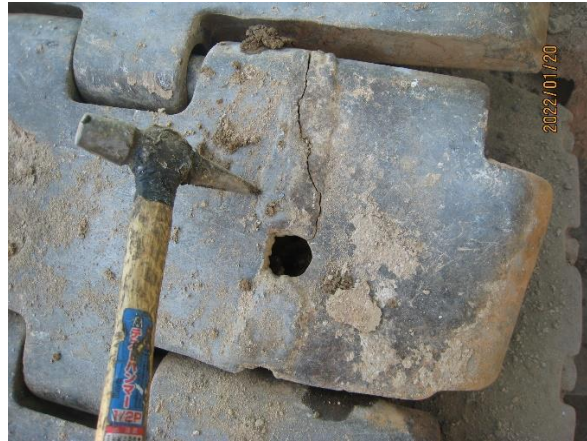
건설장비 종류	현수식항타기	차량번호	서울 07가 6217	협력업체	서상건설
점검항목	주행장치(무한궤도)	결함등급	B	검사일	2022.01.20

부적합 내용	트랙 슈 일부 균열 발생
검사자 의견	신품 교체수리 바람 (용접불가)

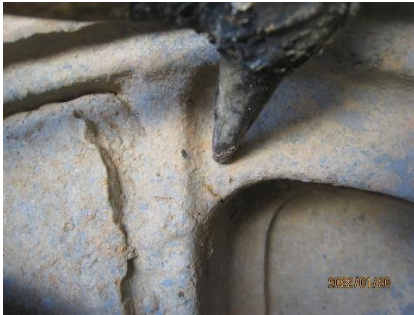
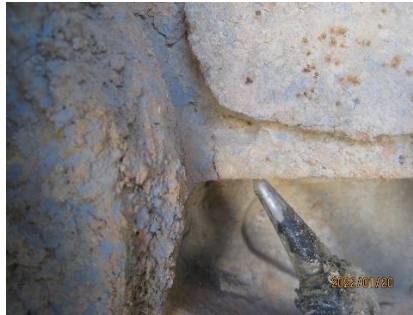
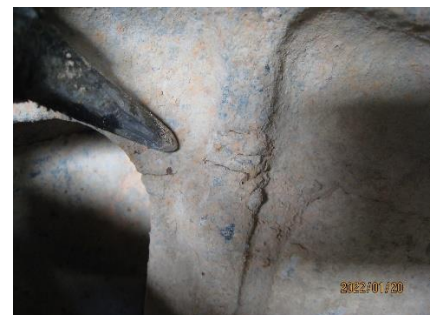
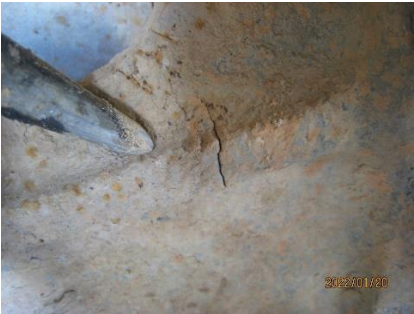
건설장비 종류	현수식항타기	차량번호	서울 07가 6217	협력업체	서상건설
점검항목	주행장치(무한궤도)	결함등급	A	검사일	2022.01.20

부적합 내용	무한궤도(스프라켓, 아이들러) 균열 다수 발생
검사자 의견	용접수리 불가제품. 신품교체 사용 바람.

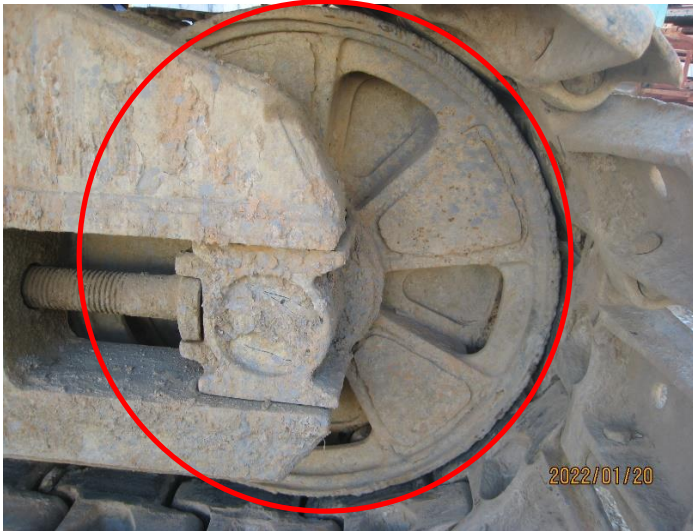
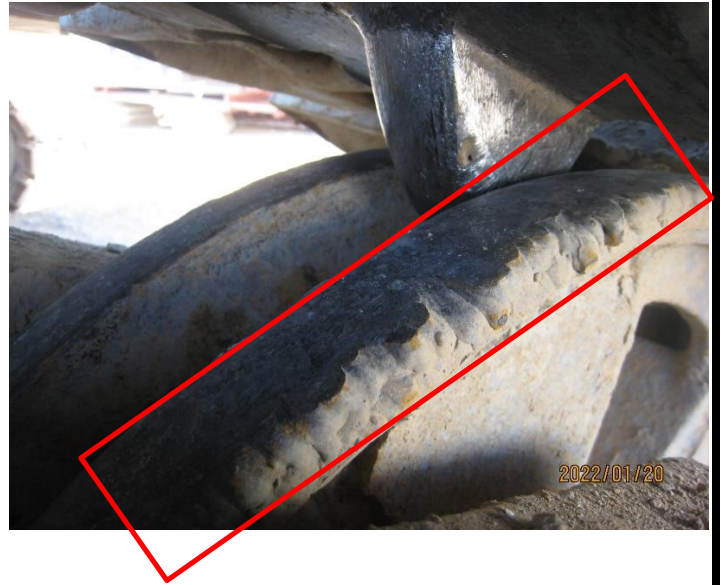
건설장비 종류	현수식항타기	차량번호	서울 07가 6217	협력업체	서상건설
점검항목	주행장치(무한궤도)	결함등급	A	검사일	2022.01.20

부적합 내용	무한궤도(아이들러) 임의 용접 사용
검사자 의견	과도한 마모 발생으로 임의 용접하여 사용중. 신품교체 필요

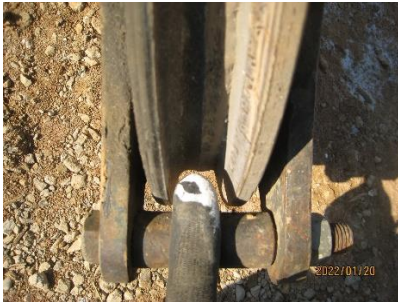
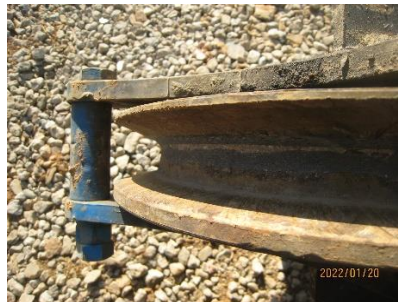
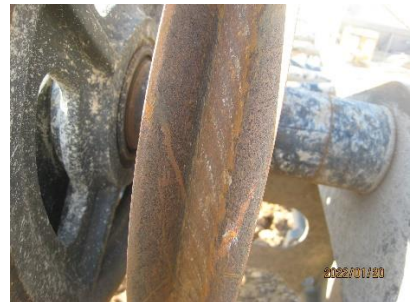
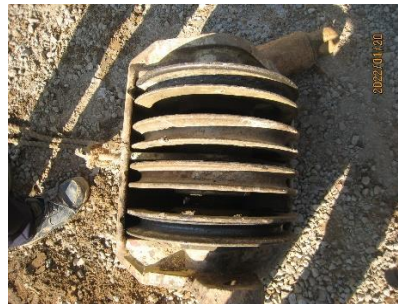
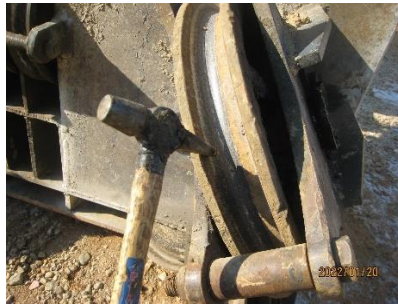
건설장비 종류	현수식항타기	차량번호	서울 07가 6217	협력업체	서상건설
점검항목	주행장치(무한궤도)	결함등급	A	검사일	2022.01.20

부적합 내용	시브(활차) 과마모 발생
검사자 의견	와이어로프 손상원인으로 전량 교체하여 사용바람.

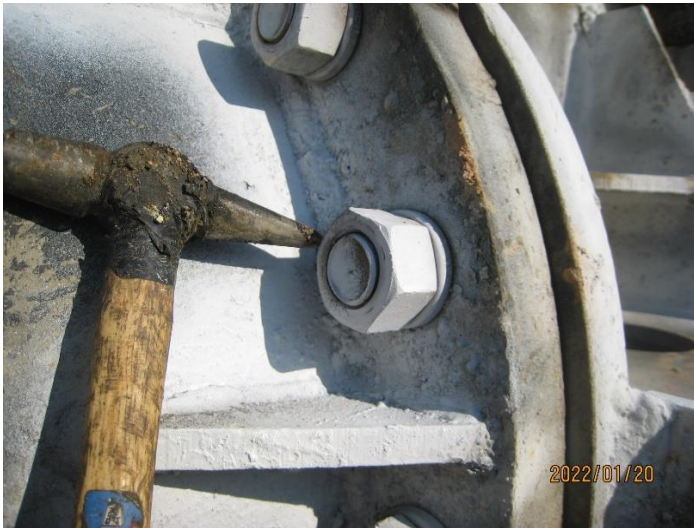
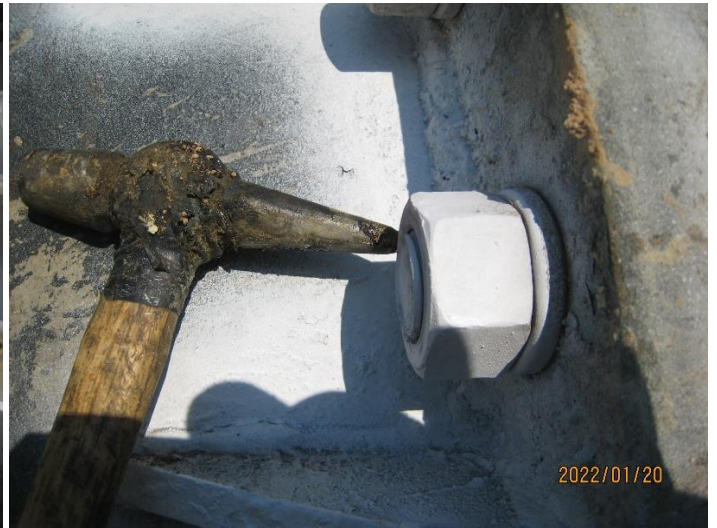
건설장비 종류	현수식항타기	차량번호	서울 07가 6217	협력업체	서상건설
점검항목	주행장치(무한궤도)	결함등급	B	검사일	2022.01.20

부적합 내용	리더 연결볼트 길이 부족(나사산 여유 부족)
검사자 의견	교체하여 사용 필요.

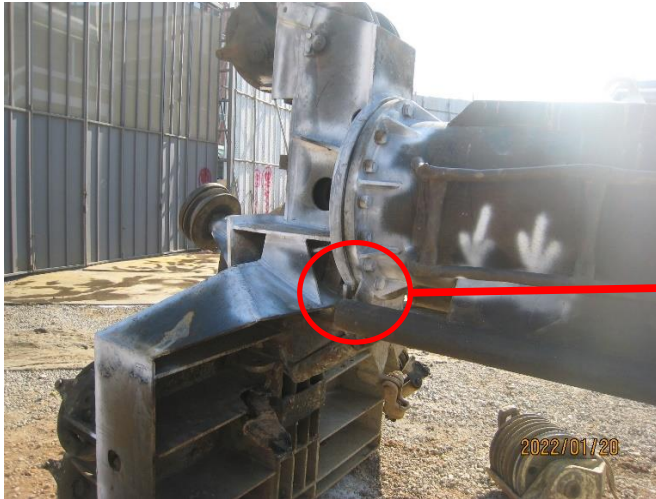
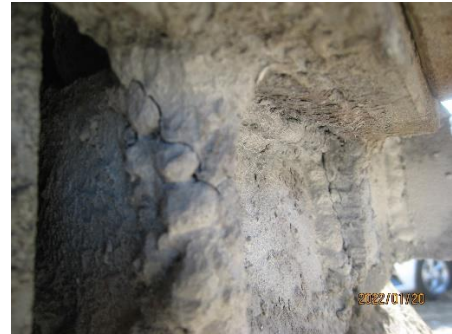
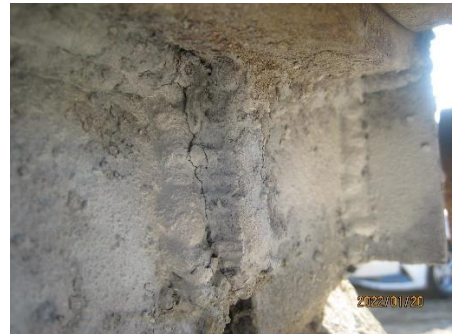
건설장비 종류	현수식항타기	차량번호	서울 07가 6217	협력업체	서상건설
점검항목	탐시브	결함등급	B	검사일	2022.01.20

부적합 내용	탐시브 용접부 일부 균열 발생
검사자 의견	보수용접 필요.

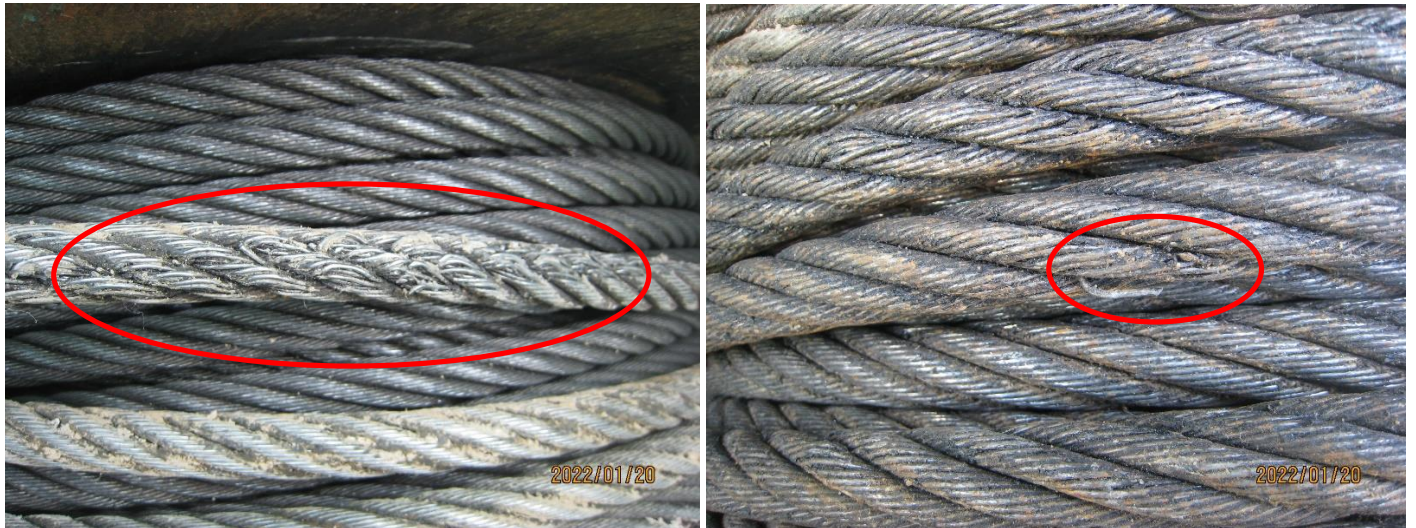
건설장비 종류	현수식항타기	차량번호	서울 07가 6217	협력업체	서상건설
점검항목	와이어로프	결함등급	B	검사일	2022.01.20

부적합 내용	와이어로프 일부 손상 발견
검사자 의견	검사 여건상 전체검수를 하지 못하였으나 일부 손상부위 발견. 절단 및 교체 사용은 현장 설치시 검수 바람.
