건설장비 안전점검보고서

현 장 명 : 동탄푸르지오 시티웍스현장

점 검 일 : 2022. 09.06

건 설 사 : 대우건설

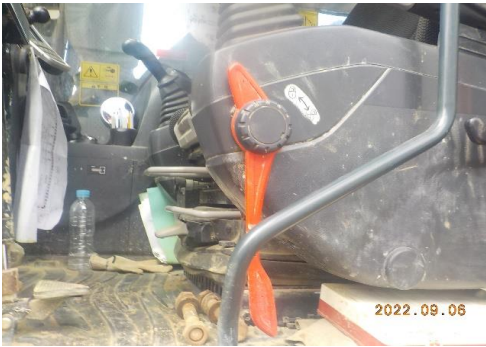
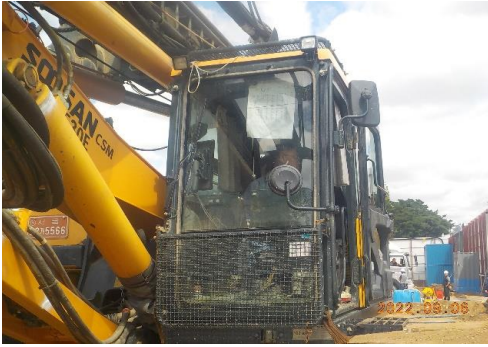
비상레버 작동상태 확인			운전실 보호커버 확인		
해머라인 육안점검			해머 유압호수 육안점검

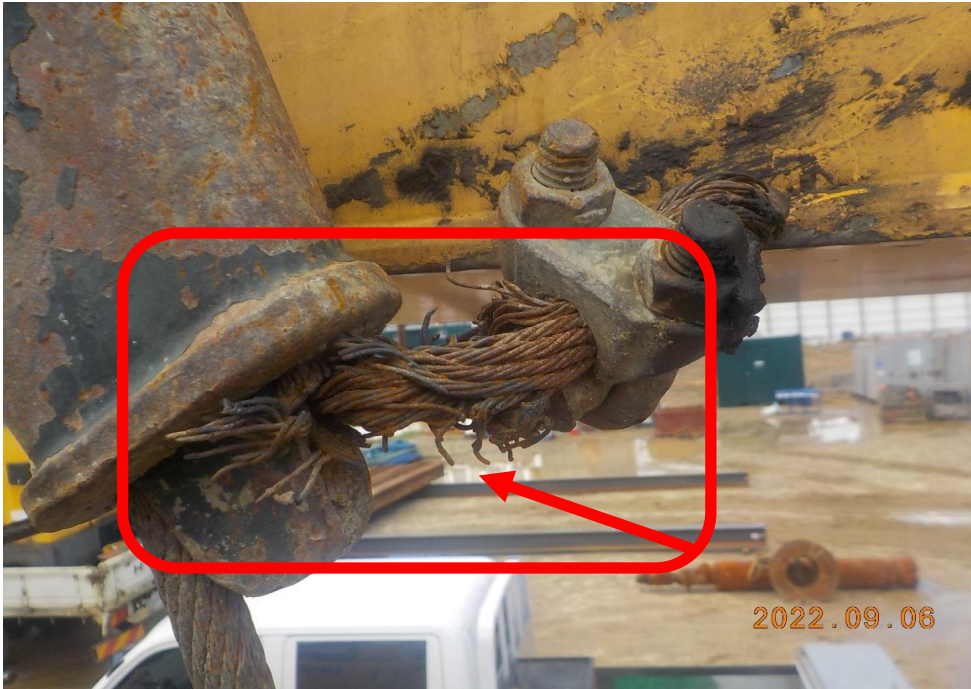
건설장비 종류	천공기	차량번호	서울22가5566	협력업체	진영건설기계(주)
점검항목	와이어로프	결함등급	C	검사일	2022.09.06

부적합 내용	엣지소켓 와이어로프 단말부 변형 및 파손
검사자 의견	파손된 부위 제거후 재 체결
